Projet

Rénovation de 3 appartements

Chantier pilote de gestion des déchets de construction à Bruxelles

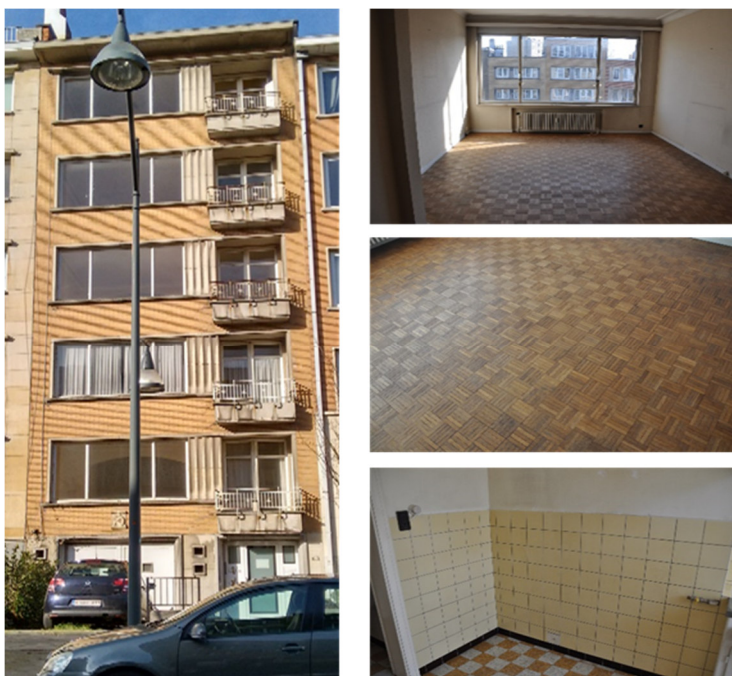
Le projet consiste en la rénovation d'un immeuble à appartements de 5 étages et un rez-de-chaussée pour une superficie totale de 720 m². L'immeuble est un bâtiment typique des immeubles à appartements des années 1950 à Bruxelles.

Vue de l'immeuble et de l'intérieur avant rénovation
(photos : CSTC)

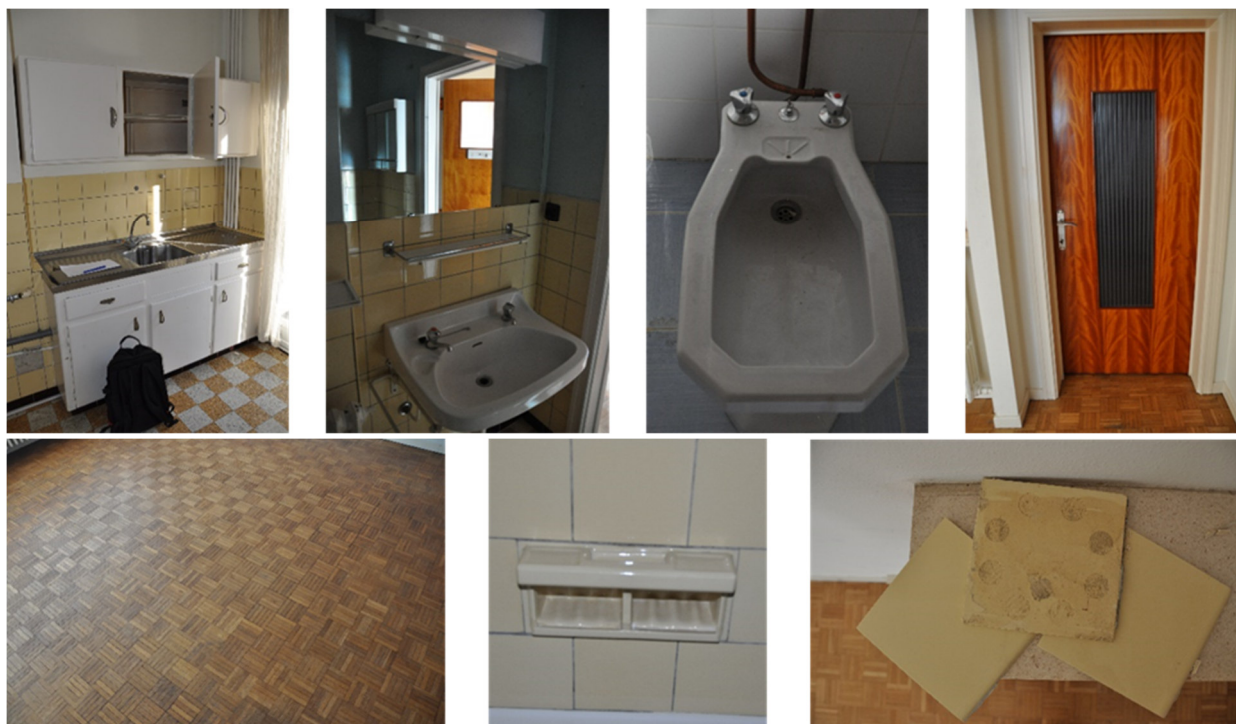
Éléments réemployables (de gauche à droite et de haut en bas : meubles de cuisine, ensemble sanitaire, bidet, portes en bois (vitrée ou non), parquet en bois massif, carrelage et porte savon) (source : CSTC)

- En complément de l'inventaire pré-démolition, un **inventaire** des matériaux potentiellement **réemployables** a été dressé. Cet inventaire a pu mettre en évidence les éléments suivants : 300 m² de parquet en bois massif, 53 m² de carrelage mural en faïence beige, 5 meubles de cuisine, 5 ensembles sanitaire (lavabo, tablette, miroir, robinetterie), 30 portes en bois (vitrées partiellement ou pleines), 2 bidets et quelques porte-savons (voir photos ci-dessous).

- Certains éléments inventoriés lors de l'inventaire réemployables ont été soigneusement **déconstruits en vue du réemploi**. Ce fut notamment le cas du parquet en bois massif, des carrelages et de certains ensembles sanitaires.
